ANÁLISIS DE LA ILUMINACIÓN NATURAL EN AULAS ESCOLARES Y  
EFICIENCIA ENERGÉTICA.

CASO DE ESTUDIO: ESCUELA DE ARQUITECTURA U.L.

T E S I S

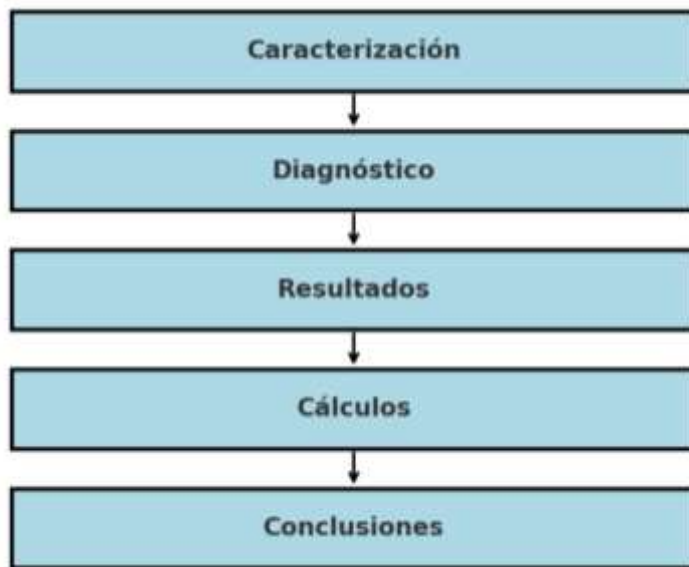
Diagrama 1. Metodología general, fuente elaboración propia.

Este marco pretende determinar si los niveles de iluminación en los diferentes espacios seleccionados de la Escuela de Arquitectura U.T, cumplen con los requerimientos útiles de las normas empleadas. También, el probar estrategias de solución a espacios con problemas de iluminación y calcular la eficiencia energética por el consumo energético de la luminaria artificial. Este marco se compone de 4 pasos, la caracterización, el diagnostico, resultados y conclusiones (diagrama 1).

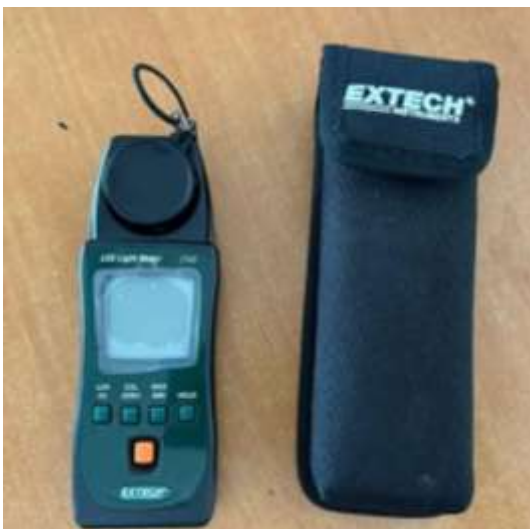
Figura 2.5 Luxómetro EXTECH LT40.

Utilizando un luxómetro, se recopilarán los datos de iluminancia en todos los espacios a diferentes horas del día. Al iniciar las actividades (7:00 h) a mitad de clases (13:00 h) y al finalizar (19:00 h). Se utilizará el Luxómetro “EXTECH LT40”, usado para medir la luz en los espacios en luxes con resultados obtenidos al momento de la medición (Figura 2.5). Se deberán de registrar los resultados en una tabla de resultados de mediciones.

Para las mediciones de iluminación natural se deberá de acomodar el luxómetro en el centro del aula, sobre el área de trabajo (mesabanco), evitar interrupciones de sombras o reflejos para poder realizar la medición. Se deberá de hacer un total de tres mediciones por, al inicio del turno (7:00 h), a mitad del turno (13:00 h) y al final del turno (19:00h) en el circuncentro del espacio. Se compararán los datos obtenidos con la norma oficial mexicana “NOM-025-STPS-2008” y las recomendaciones mínimas de la INIFED.

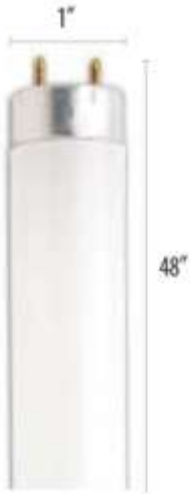
Figura 3.3 Modelo de lámpara: SLI LIGHTING. F32T8/841 COOL WHITE. 32 w.

Durante la caracterización de los espacios, se observó que no todas las luminarias servían. Se debe a que el mantenimiento hacia las aulas no se ha llevado a cabo de una manera constante. Esto ha influido en la caracterización del espacio. Ya que, al no funcionar todas las lámparas, los resultados de las mediciones no serán las estimadas, pero si las reales. Las luminarias de los espacios son el modelo “sli lighting” F32t8/841 “cool white” de 32 w (Figura 3.3).

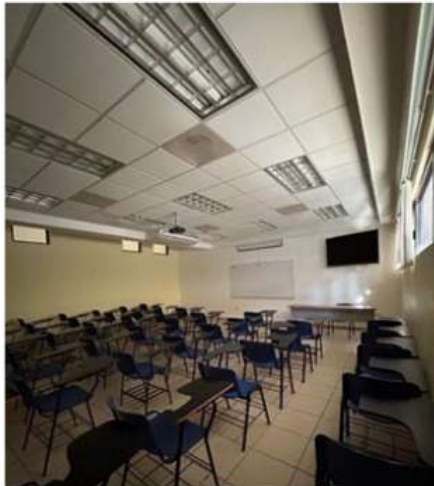
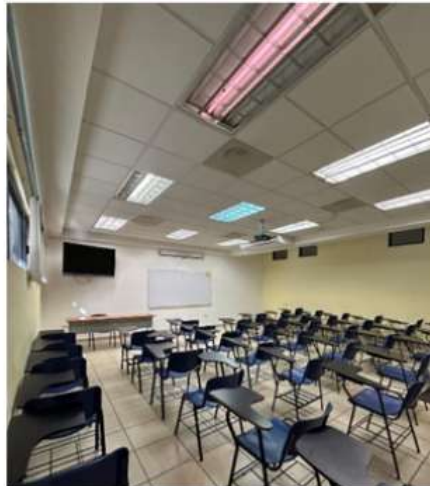
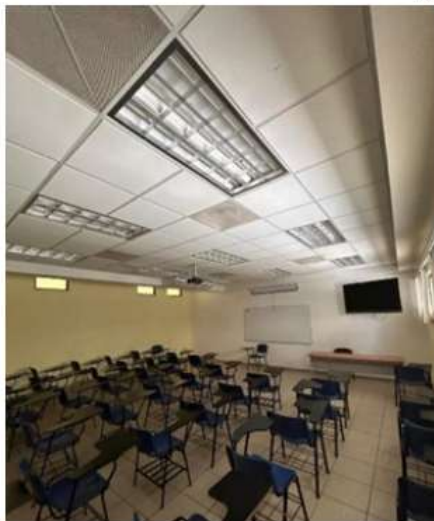
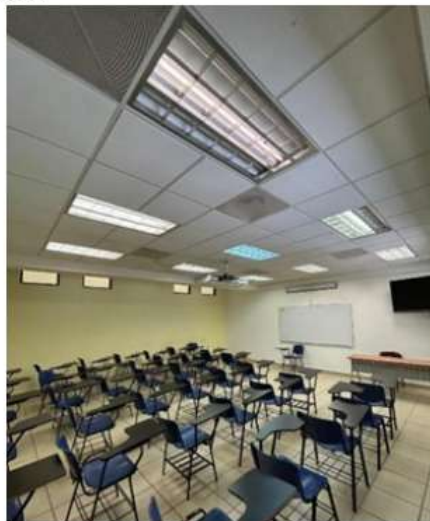
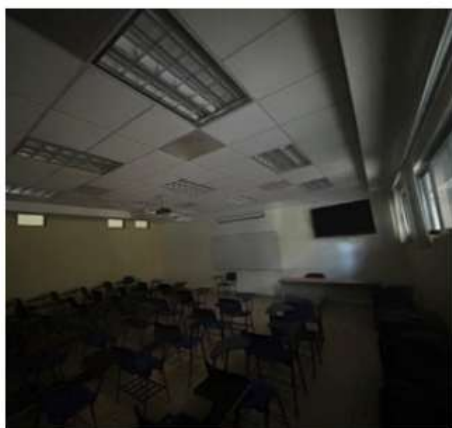
Figura 3.4 Fotos, graficas en 2D y fachadas del Aula 01.

AULA 01- 7:00 a.m.

ILUMINACIÓN NATURAL

ILUMINACIÓN MIXTA

La deficiencia lumínica se detectó en el horario de las 7:00 a.m. y ligeramente mayor en el horario de las 7:00 p.m. para luz natural. En dado caso de que las instalaciones no contarán con iluminación artificial, no se podrían llevar a cabo las tareas visuales, las luminarias con las que cuenta el aula necesitan de mantenimiento ya que algunas presentan parpadeos, otras no sirven y la luz de algunas otras es irregular, como se aprecia en las fotos.

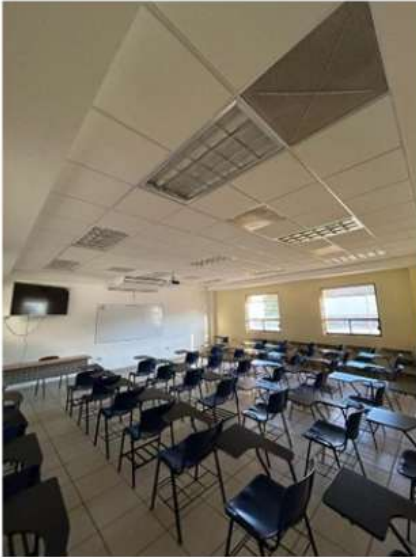
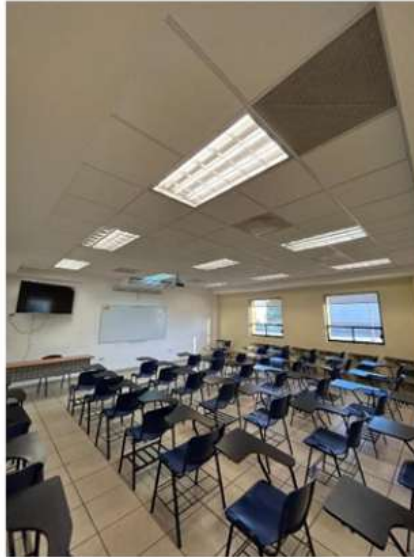
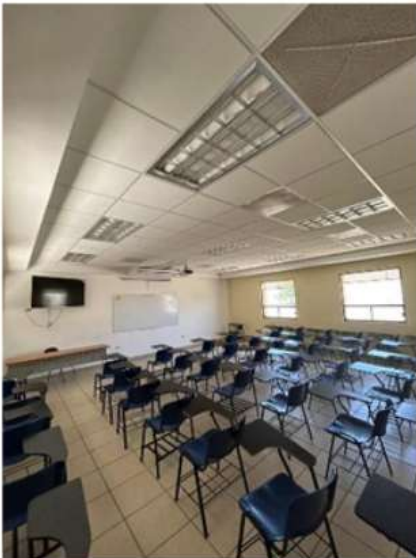
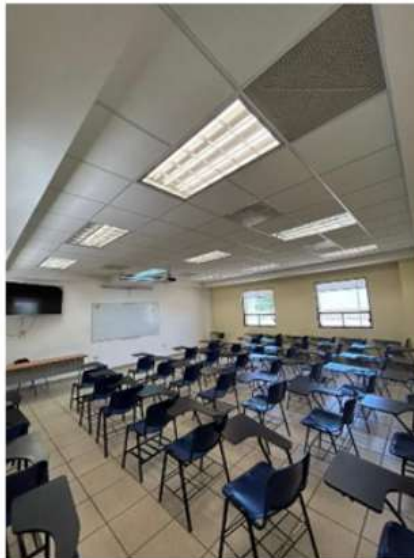
AULA 03- 7:00 a.m.

ILUMINACIÓN NATURAL

ILUMINACIÓN MIXTA

En esta aula no se registró una deficiencia lumínica ni deslumbramiento, ya que durante toda la jornada recibió luz sin presentar molestias visuales.

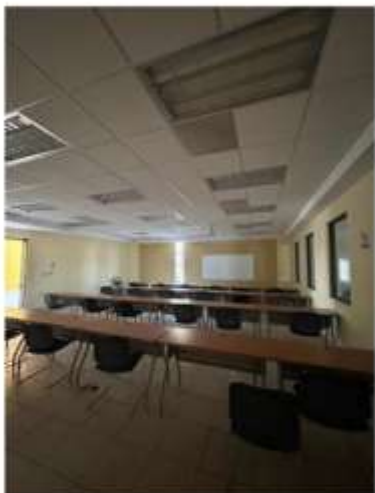
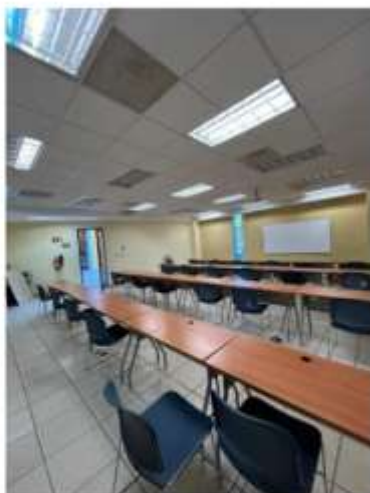
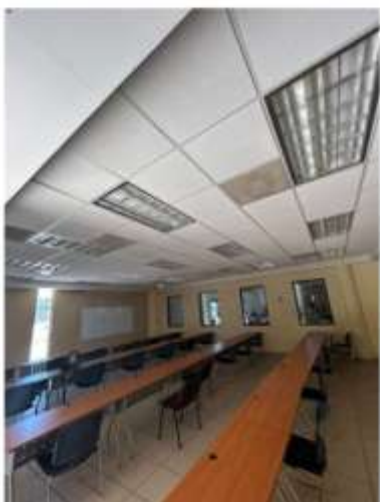
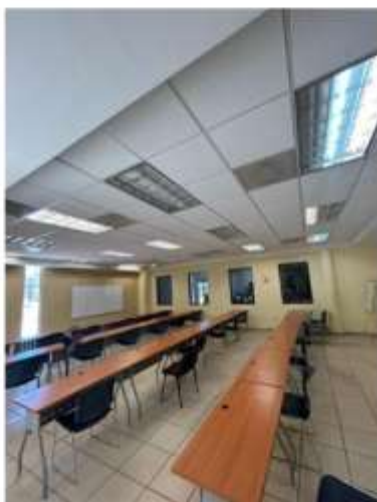
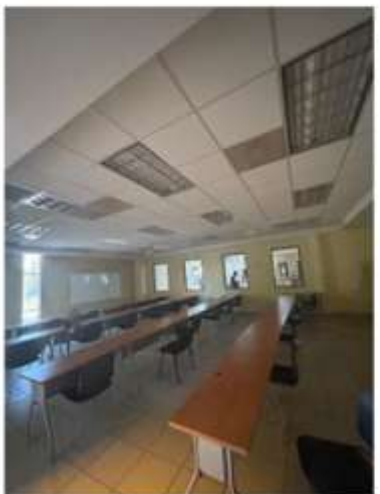
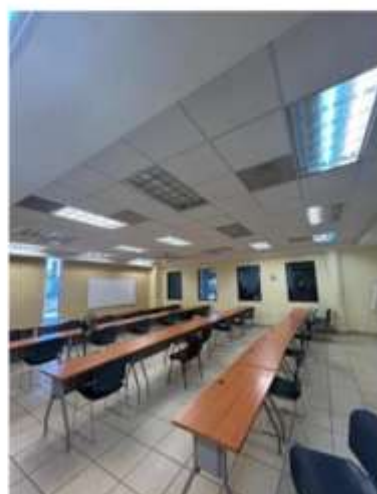
Figura 3.9. Fotos, graficas en 2D y fachadas del Sala de Capacitación.

**SALA DE CAPACITACIÓN 7:00 a.m.**

| <b>Descripción de los sitios de trabajo que requieren iluminación localizada:</b><br>En esta aula se registró una deficiencia lumínica durante el horario de las 7 a.m., ya que es un espacio pensado en usarse con equipo de cómputo, necesita de más iluminación ya que a esta hora está medianamente oscuro. |

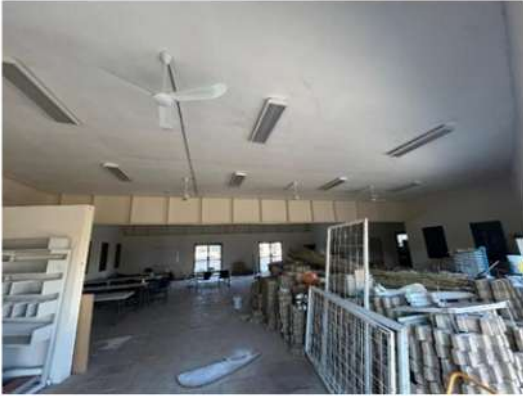
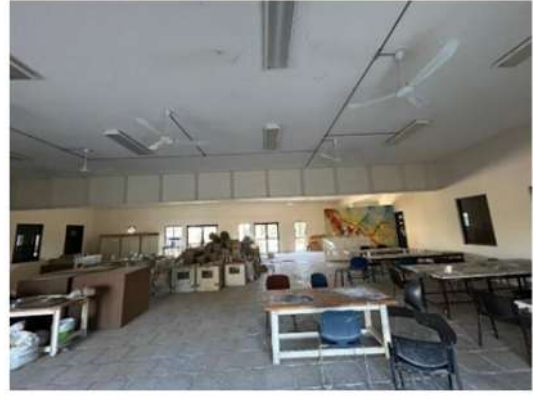
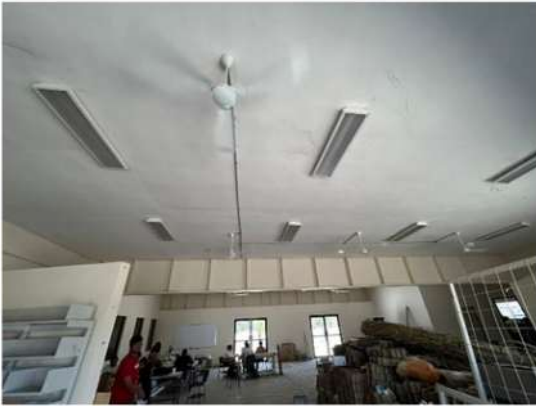
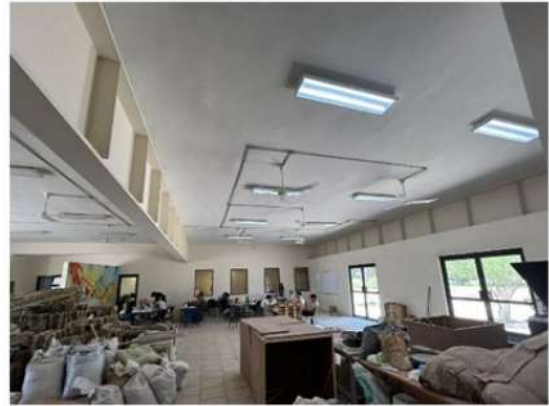
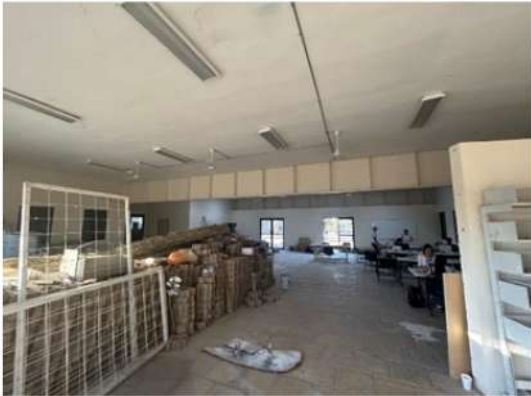
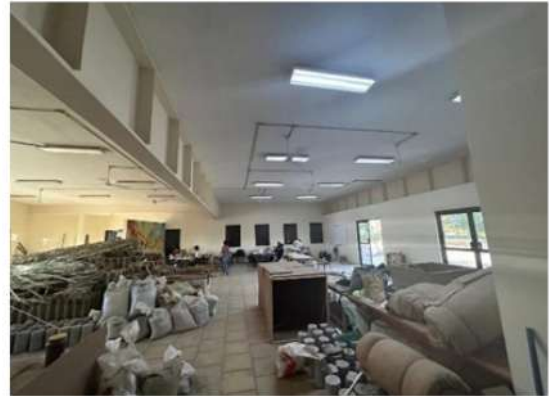
Figura 3.10. Fotos, graficas en 2D y fachadas de Maquetas

MAQUETAS 7:00 a.m.

| <b>Descripción de los sitios de trabajo que requieran iluminación localizada:</b><br>En esta zona se registró una deficiencia lumínica durante el horario de las 7 a.m., ya que es un espacio pensado para la realización de maquetas, manualidades y se necesita de una mayor iluminación ya que a esta hora esta medianamente oscuro. |

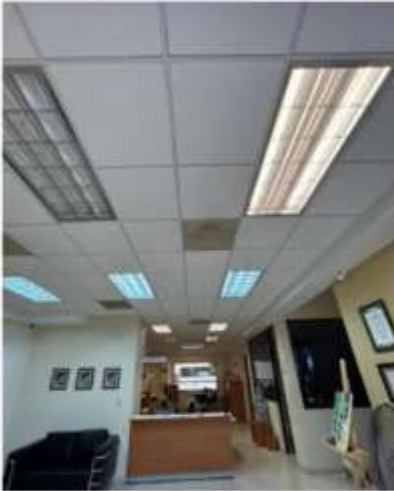
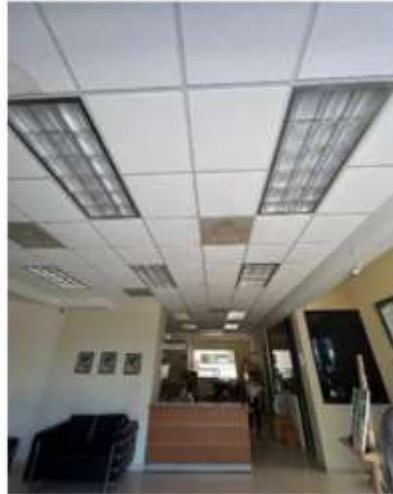
OFICINAS DIRECCIÓN- 7:00 a.m.

ILUMINACIÓN NATURAL

ILUMINACIÓN MIXTA

En esta zona de oficinas no se registraron deficiencias lumínicas o problemas de deslumbramiento en ningún horario establecido.

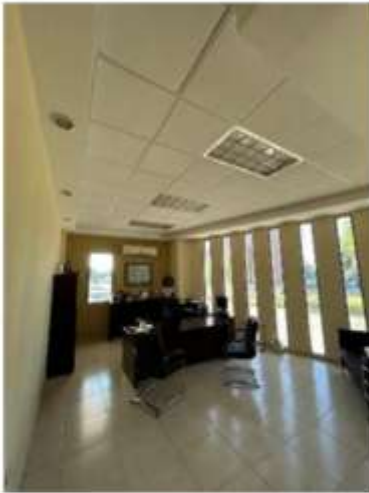
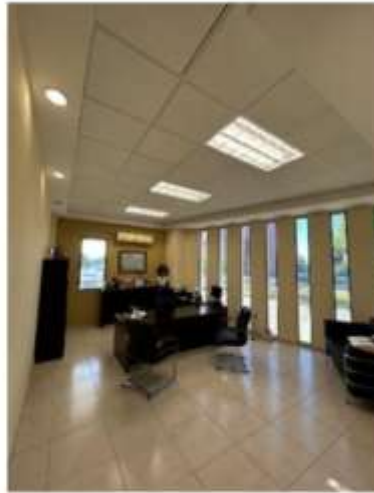
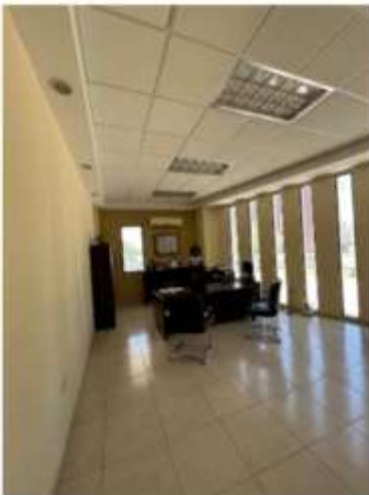
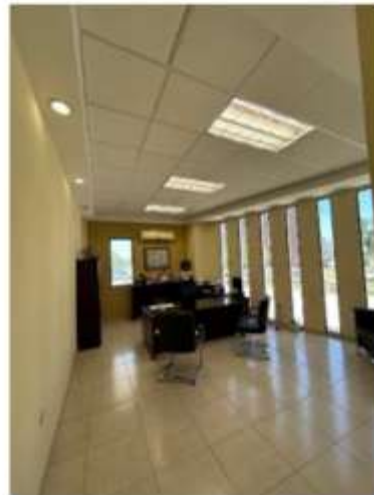
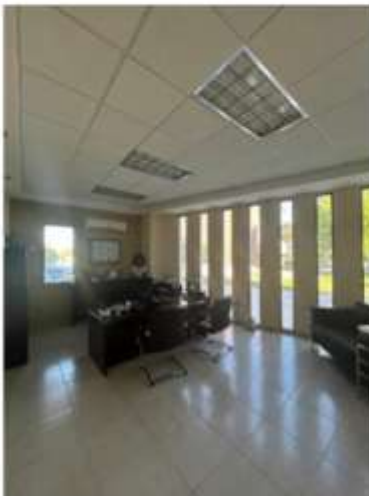
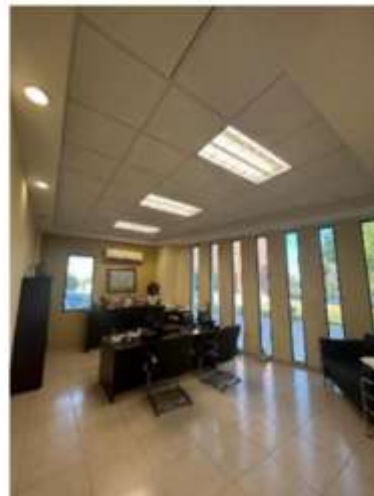
Figura 3.12. Fotos y grafica de la Oficina del director.

| <b>Descripción de los sitios de trabajo que requieran iluminación localizada:</b><br>En esta zona no se registraron deficiencias lumínicas o problemas de deslumbramiento en ningún horario establecido. |

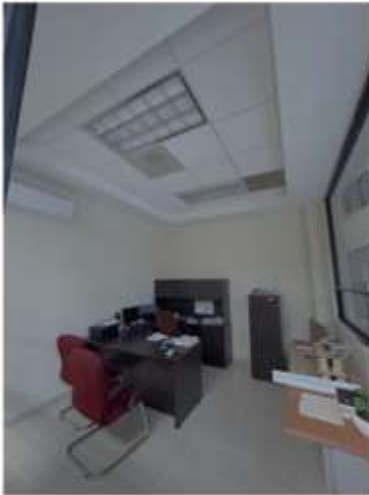
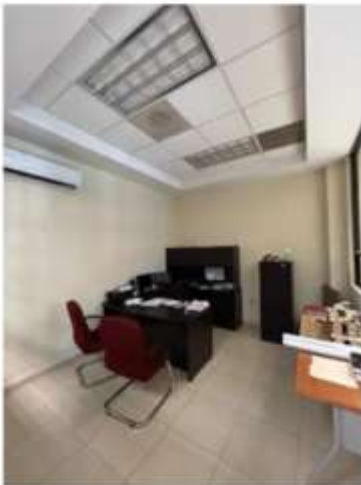
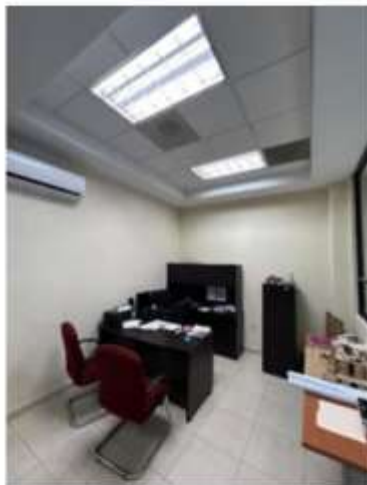
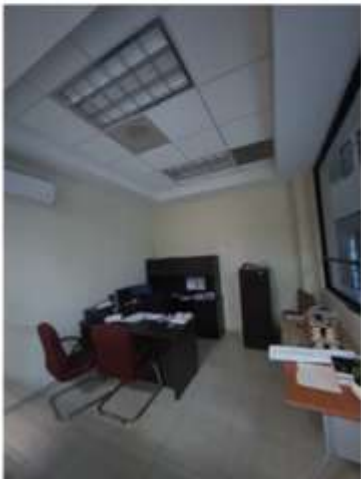
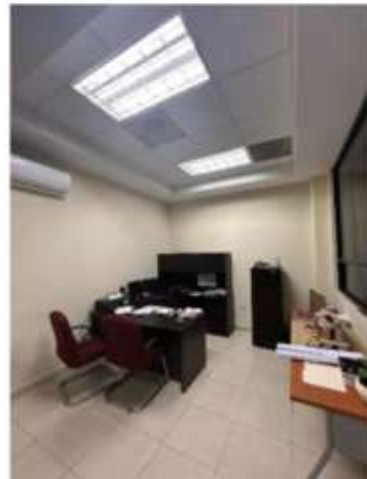
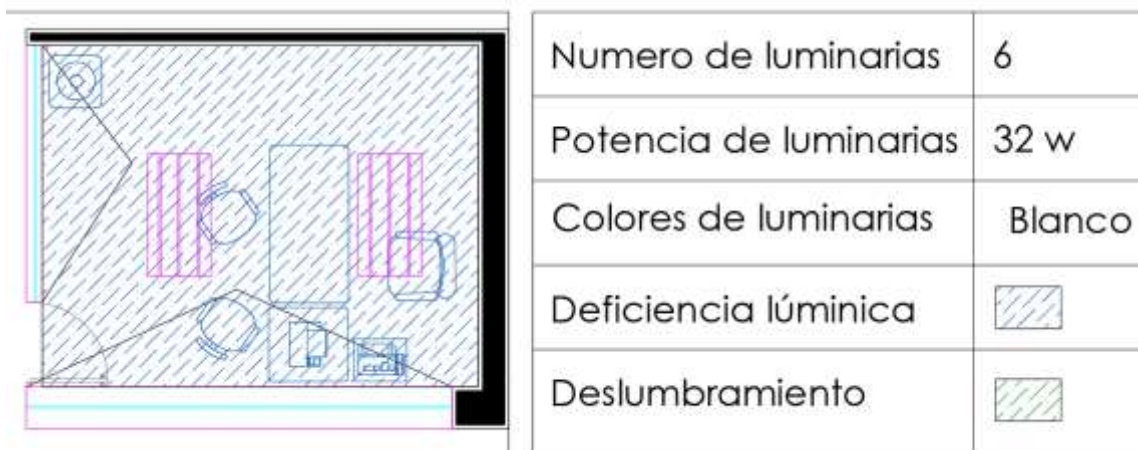
Figura 3.13. Fotos y gráfica de la Oficina del secretario académico.

| <b>Descripción de los sitios de trabajo que requieren iluminación localizada:</b><br>En esta zona no se registraron deficiencias lumínicas o problemas de deslumbramiento en ningún horario establecido. |

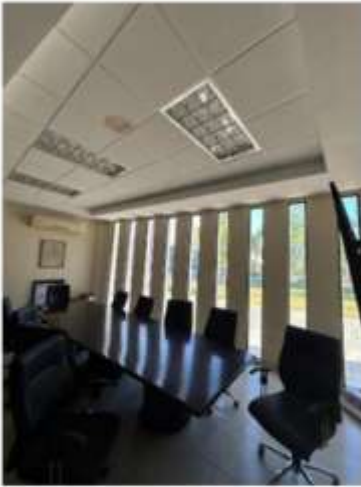
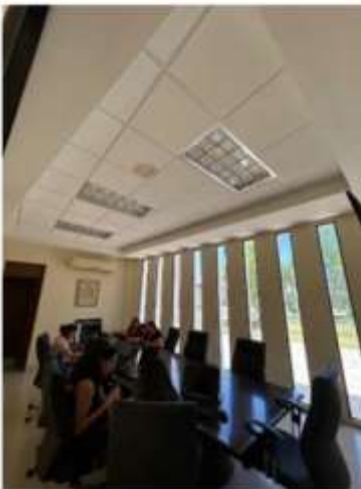
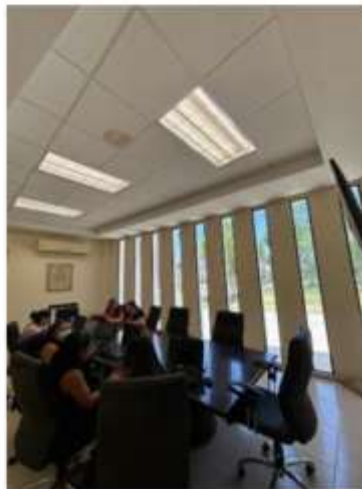
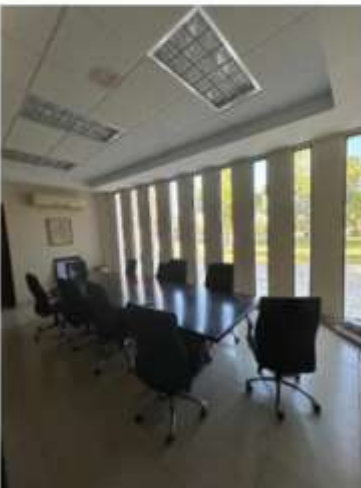
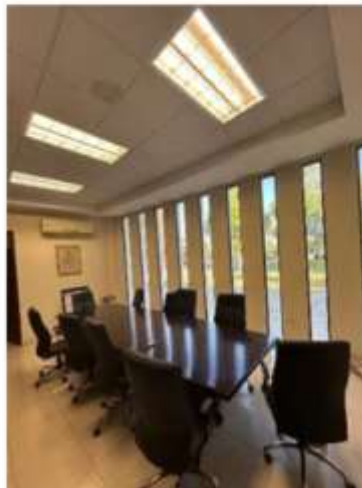
Figura 3.14. Fotos y grafica de la Oficina de la sala de juntas.

| <b>Descripción de los sitios de trabajo que requieren iluminación localizada:</b><br>En esta zona no se registraron deficiencias lumínicas o problemas de deslumbramiento en ningún horario establecido. |

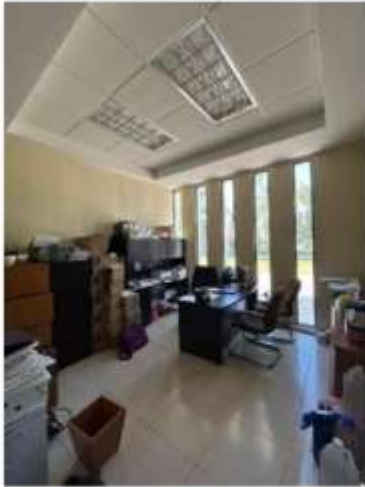
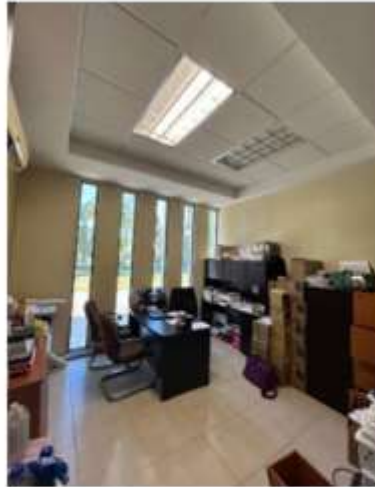
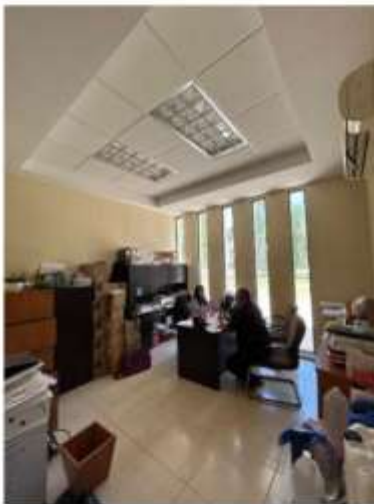
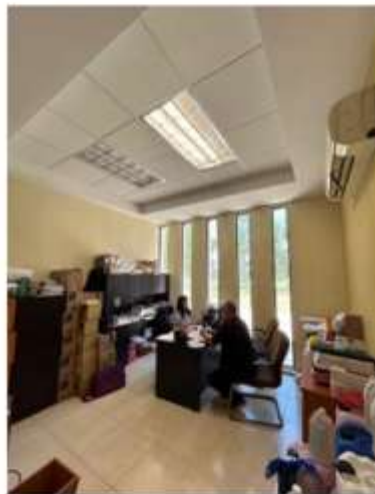
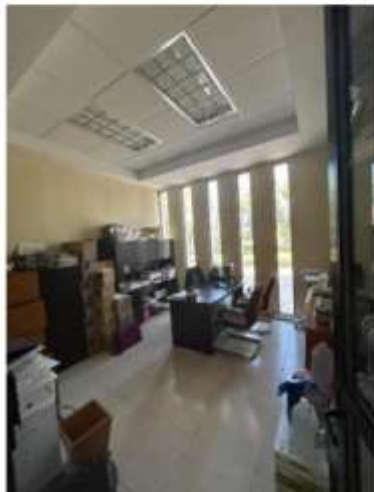
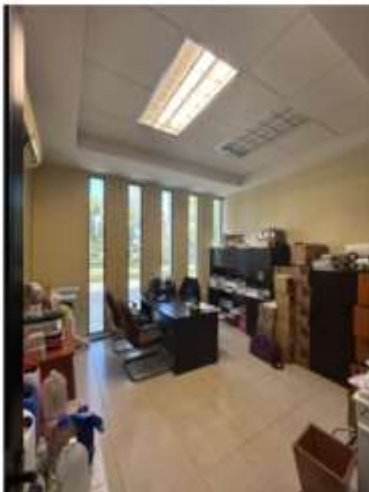
Figura 3.15. Fotos y gráfica de la Oficina del secretario administrativo.

| <b>Descripción de los sitios de trabajo que requieran iluminación localizada:</b><br>En esta zona no se registraron deficiencias lumínicas o problemas de deslumbramiento en ningún horario establecido. |

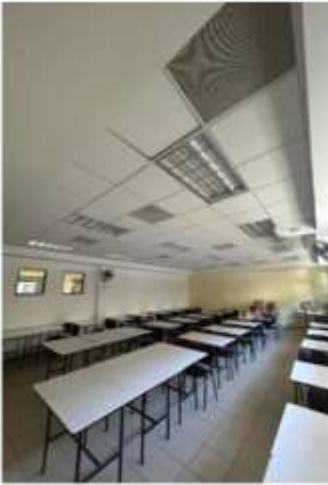
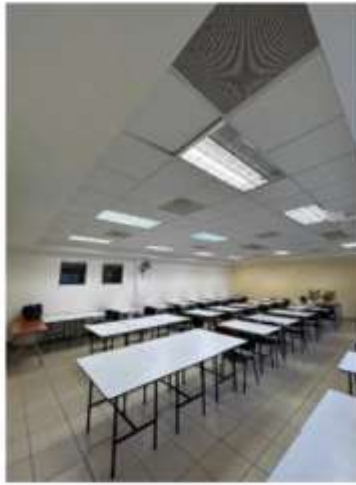
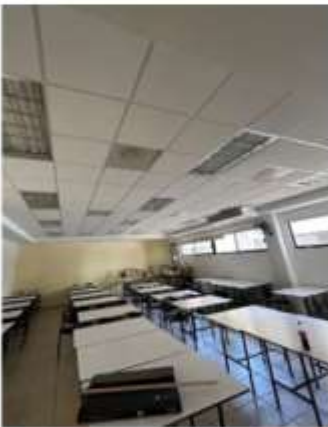
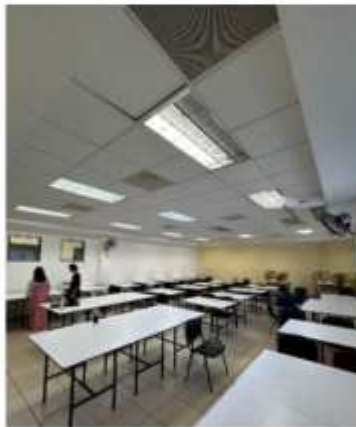
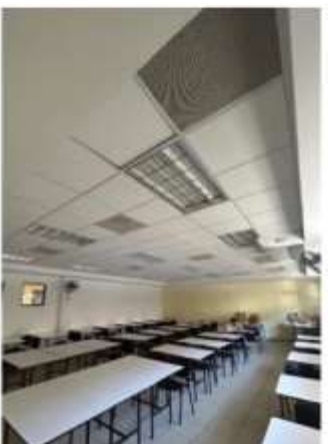
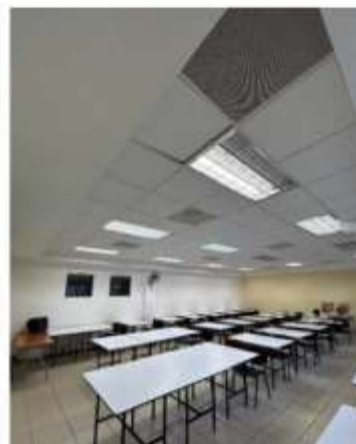
Figura 3.16. Fotos y gráfica del Taller 1.

| <b>Descripción de los sitios de trabajo que requieran iluminación localizada:</b><br>En esta zona no se registraron deficiencias lumínicas o problemas de deslumbramiento en ningún horario establecido. |

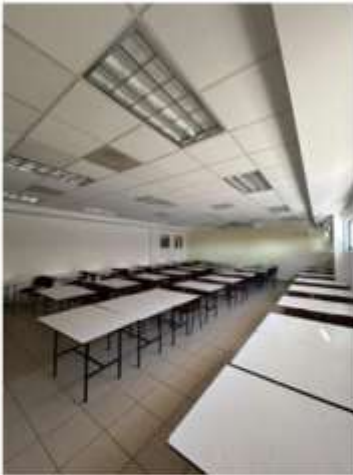
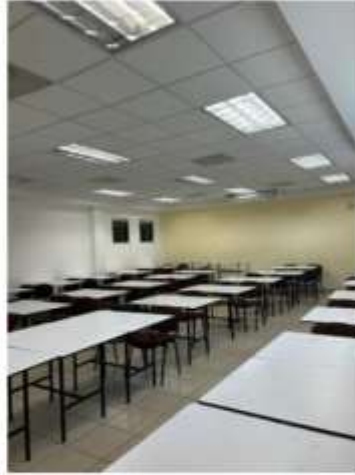
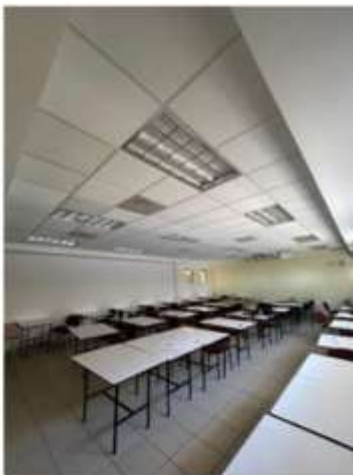
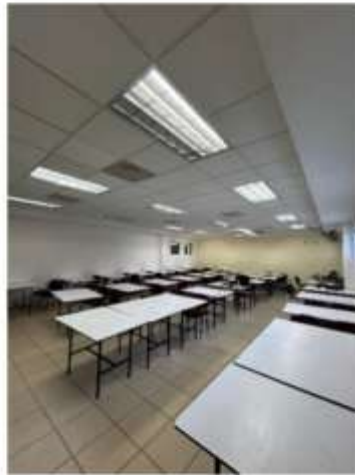
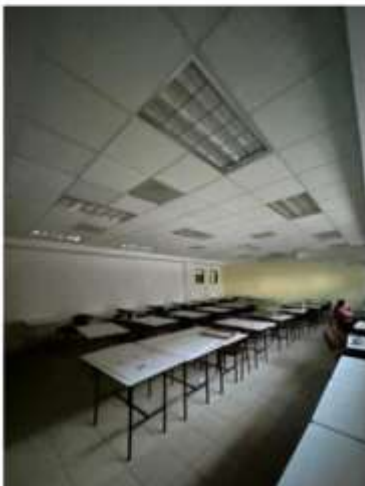
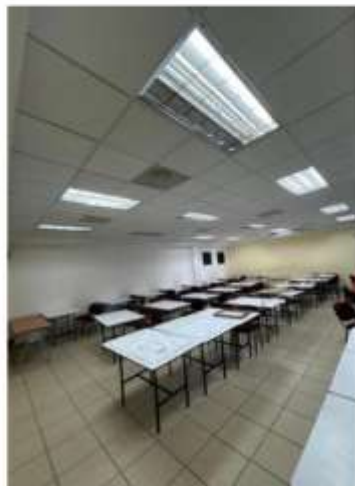
Figura 3.17 Fotos y gráfica en 2D del Taller 2.

| <b>Descripción de los sitios de trabajo que requieran iluminación localizada:</b><br>En esta zona se registraron deficiencias lumínicas en el horario de las 7:00 p.m. |

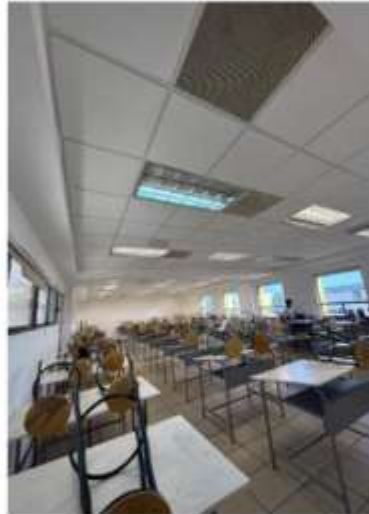
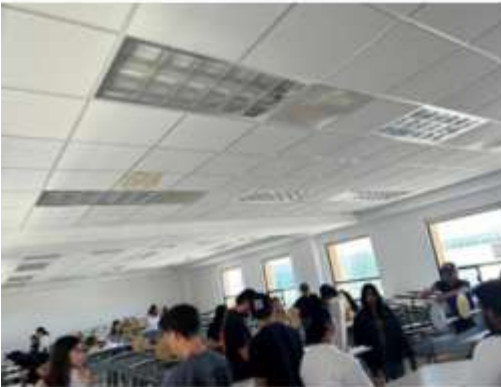
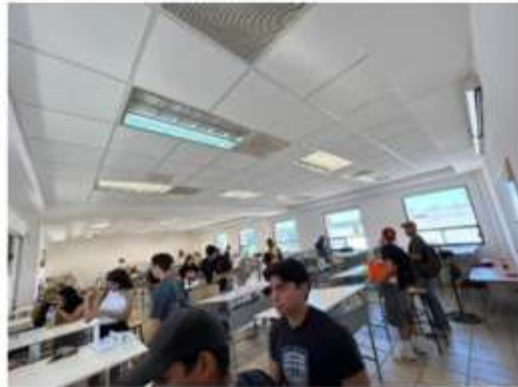
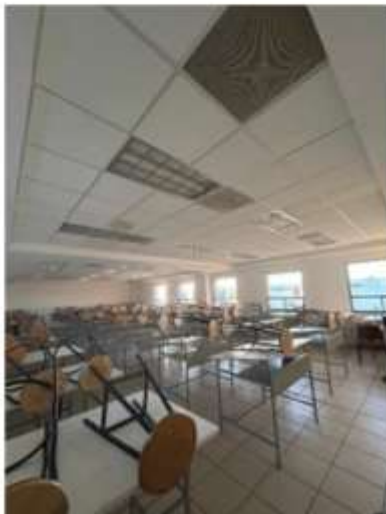
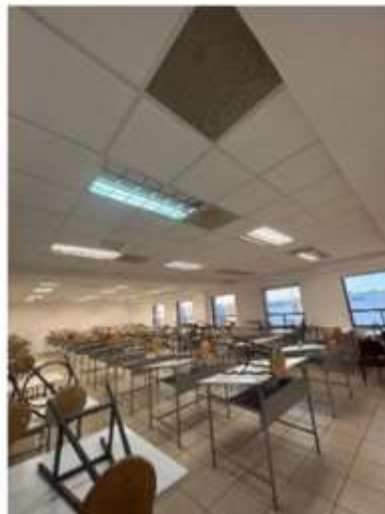
Figura 3.18. Fotos y grafica del Taller 3.

En esta zona no se registraron deficiencias lumínicas o problemas de deslumbramiento en ningún horario establecido.

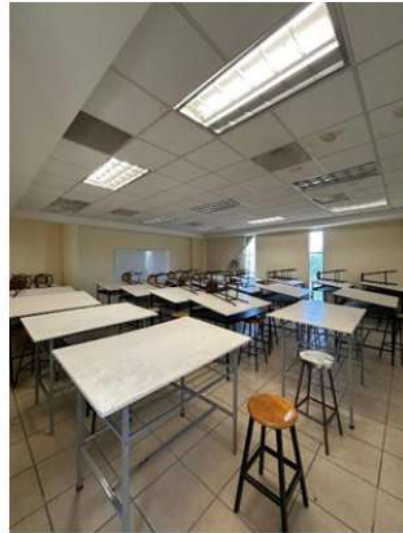
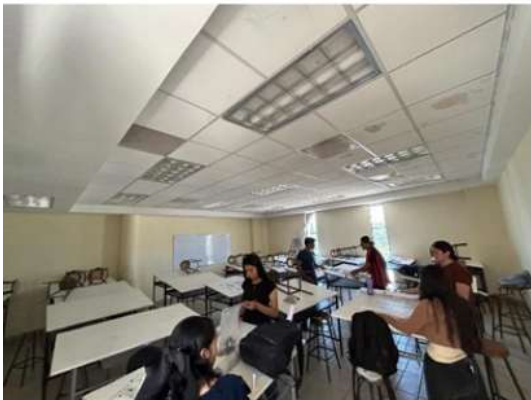
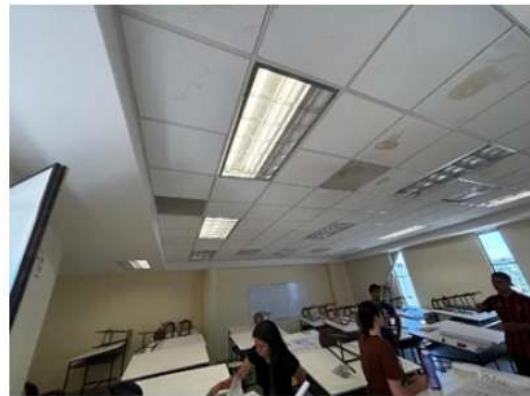
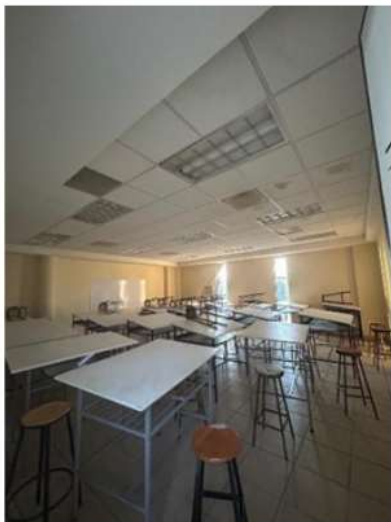
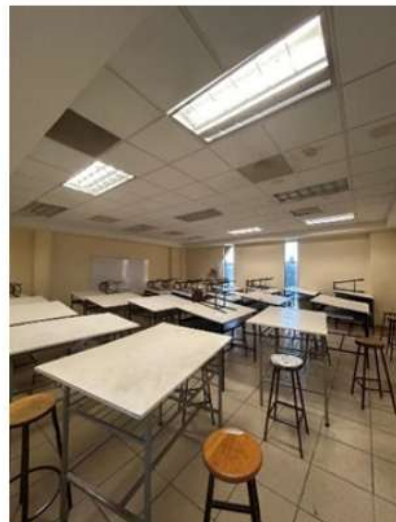
Figura 3.19. Fotos y grafica del Taller 1.

En esta zona no se registraron deficiencias lumínicas o problemas de deslumbramiento en ningún horario establecido.

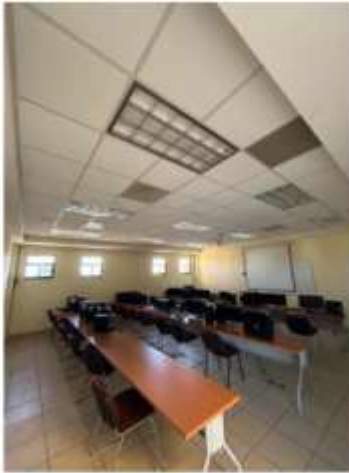
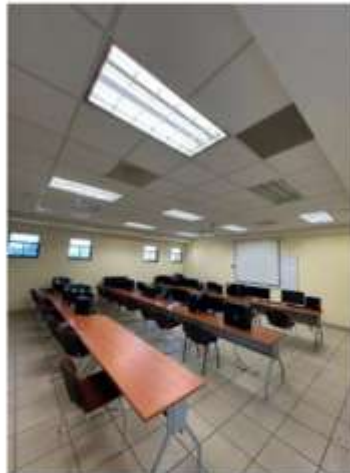
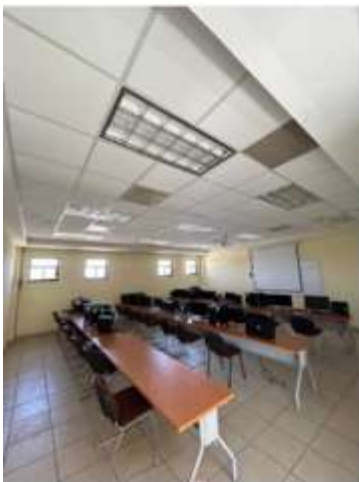
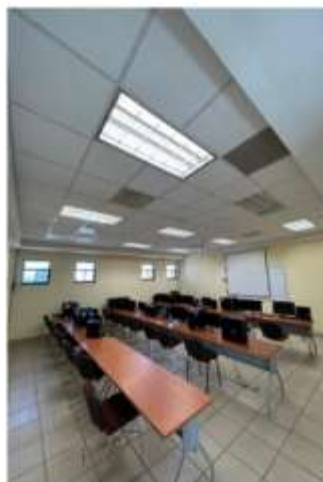
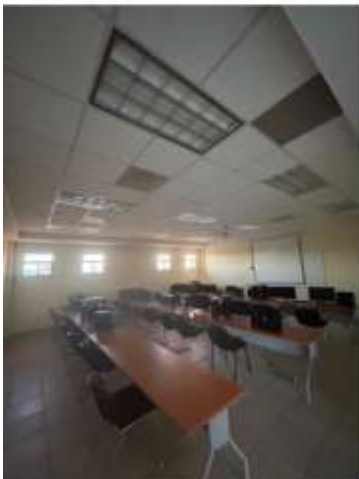
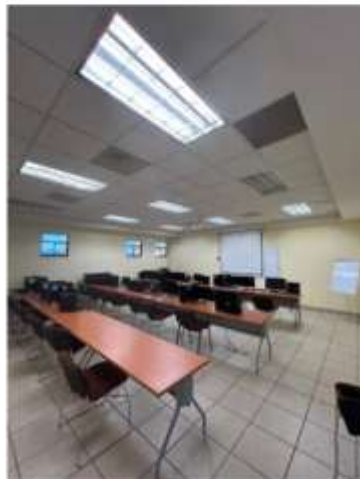
Figura 3.20. Fotos y grafica de Sala de Capacitación 1.

En esta zona no se registraron deficiencias lumínicas o problemas de deslumbramiento en ningún horario establecido.

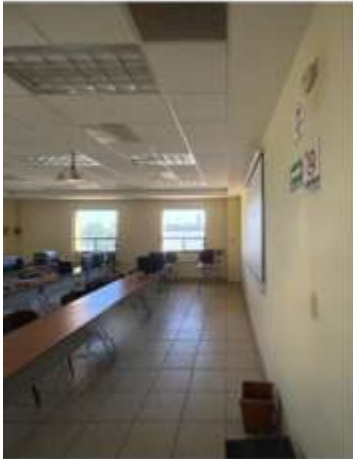
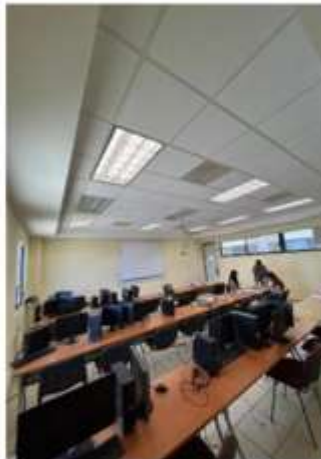
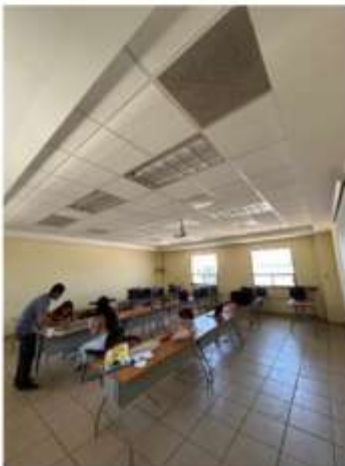
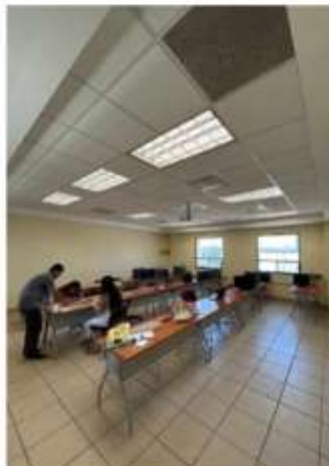
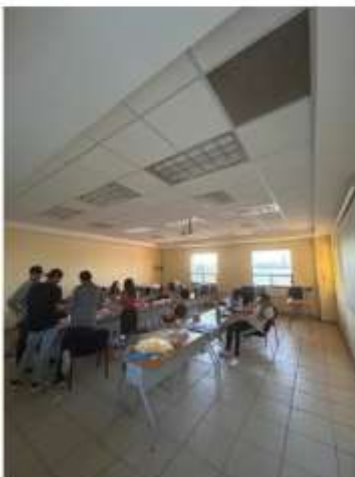
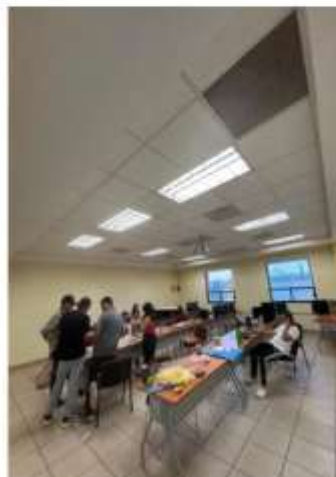
Figura 3.21. Fotos y gráfica de Sala de Capacitación 2.

| <b>Descripción de los sitios de trabajo que requieren iluminación localizada:</b><br>En esta zona no se registraron deficiencias lumínicas o problemas de deslumbramiento en ningún horario establecido. |

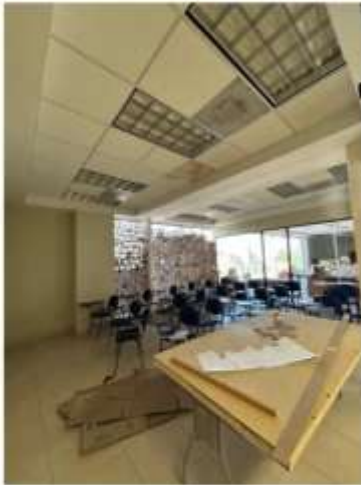
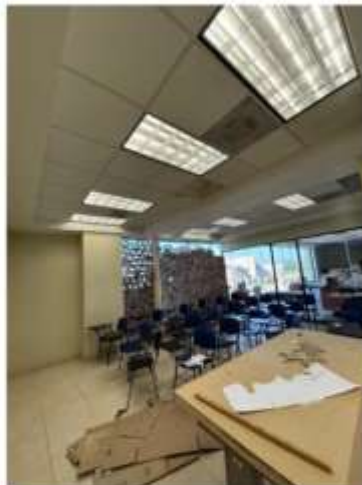
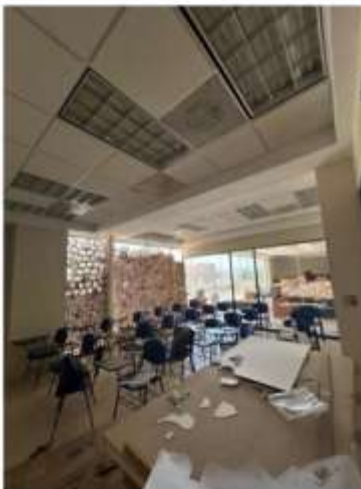
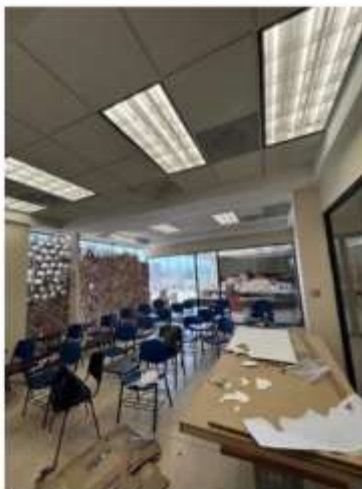
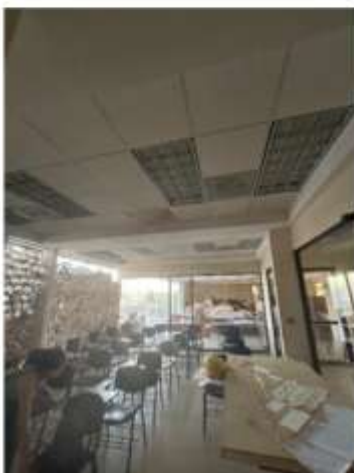
Figura 3.22. Fotos y gráfica del Aula 7.

| <b>Descripción de los sitios de trabajo que requieren iluminación localizada:</b><br>En esta zona no se registraron deficiencias lumínicas o problemas de deslumbramiento en ningún horario establecido. |

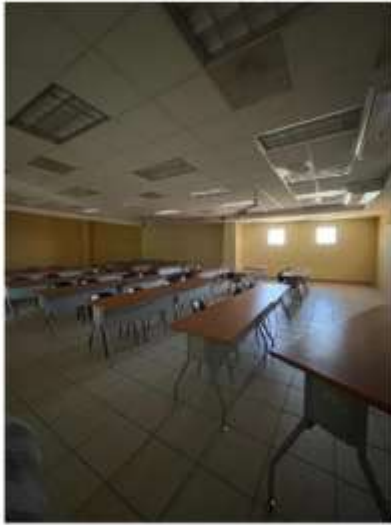
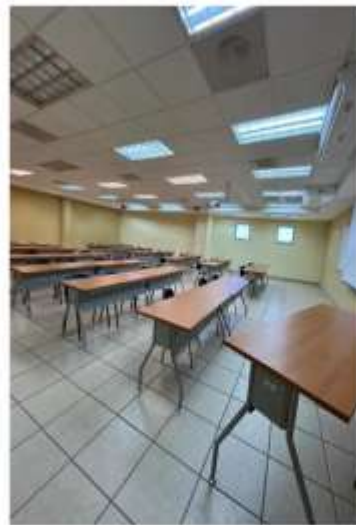
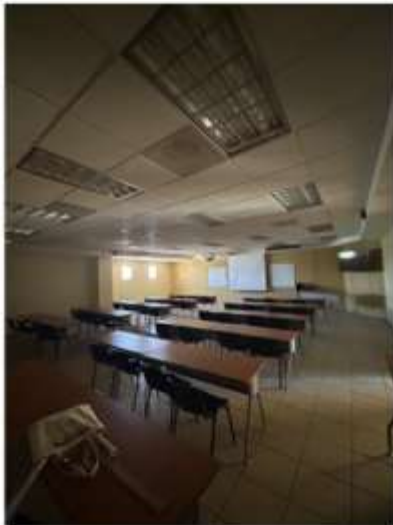
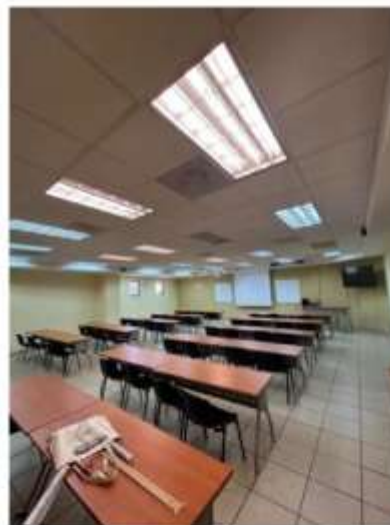
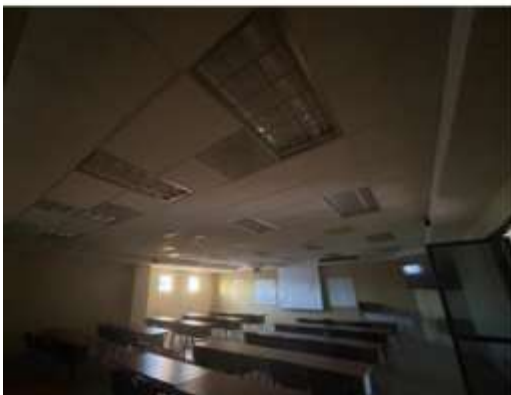
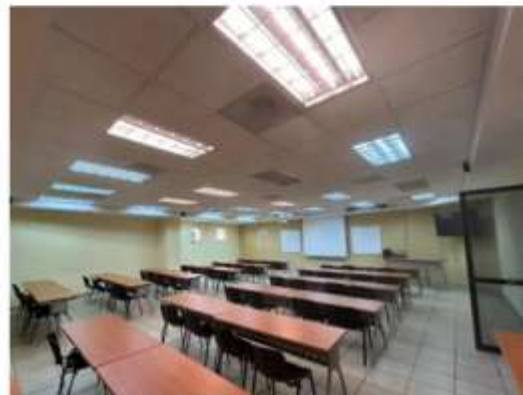
**AULA MILENIO 7:00 a.m.**

| <b>Descripción de los sitios de trabajo que requieren iluminación localizada:</b><br>Se registra deficiencia lumínica durante los tres horarios del día, 7:00 a.m.; 1:00 p.m.; 7:00 p.m. en todo el espacio, |

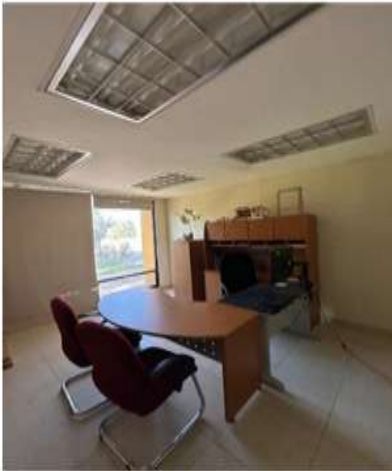
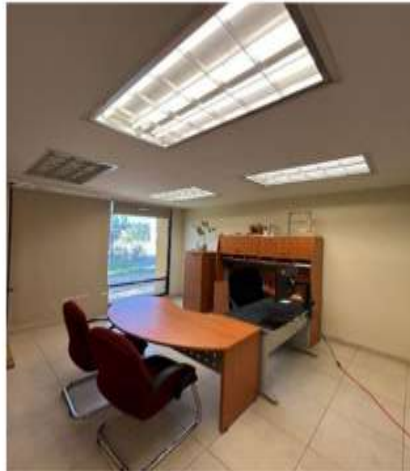
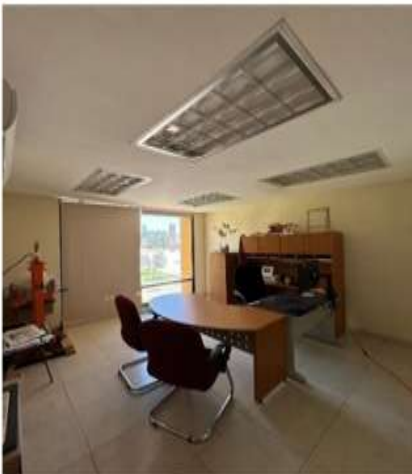
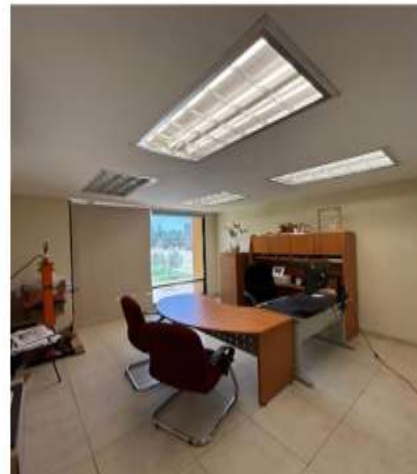
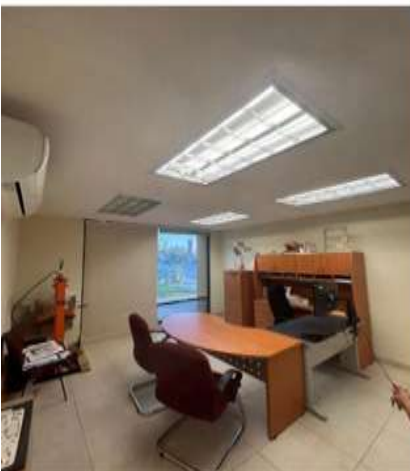
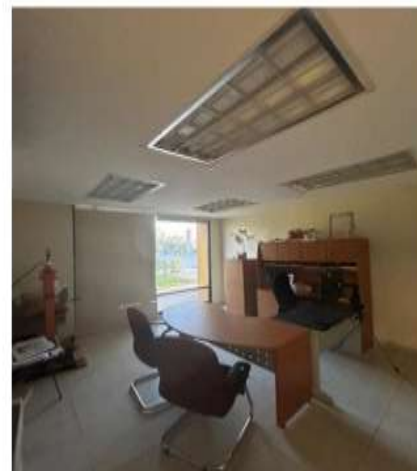
Figura 3.26. Fotos y grafica del Cubículo 8.

| <b>Descripción de los sitios de trabajo que requieren iluminación localizada:</b><br>En esta zona no se registraron deficiencias lumínicas o problemas de deslumbramiento en ningún horario establecido. |

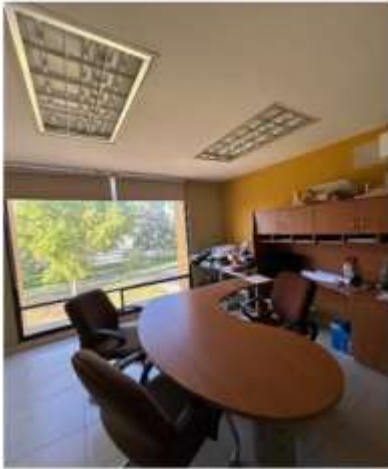
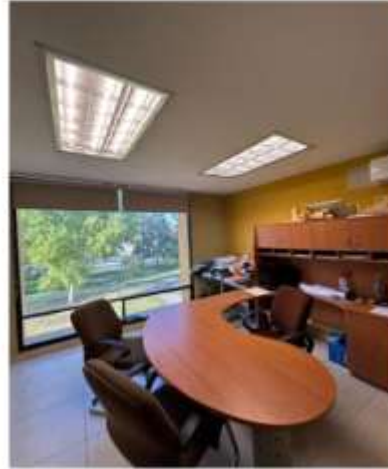
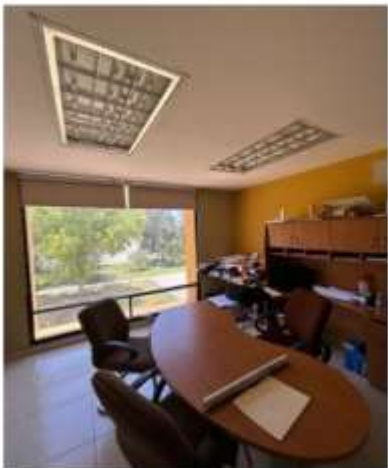
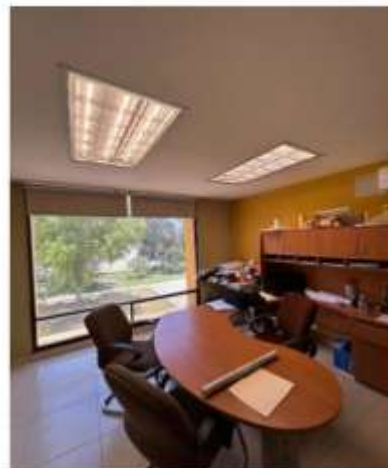
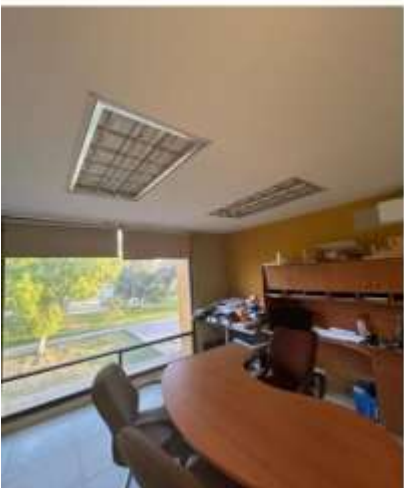
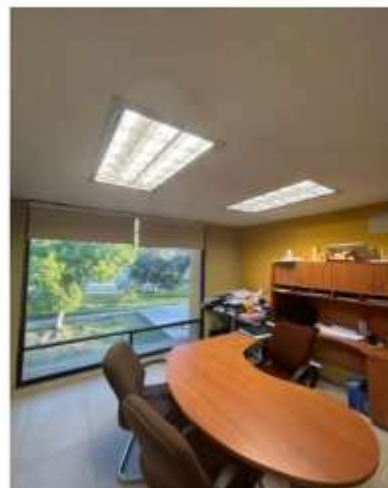
| <b>Descripción de los sitios de trabajo que requieren iluminación localizada:</b><br>En esta zona no se registraron deficiencias lumínicas o problemas de deslumbramiento en ningún horario establecido. |
