ANÁLISIS DE LA ILUMINACIÓN NATURAL EN AULAS ESCOLARES Y  
EFICIENCIA ENERGÉTICA.

CASO DE ESTUDIO: ESCUELA DE ARQUITECTURA U.L.

T E S I S

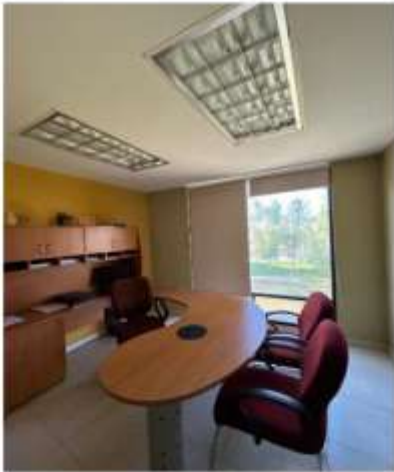
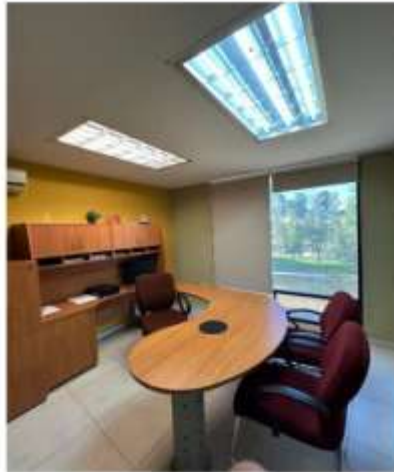
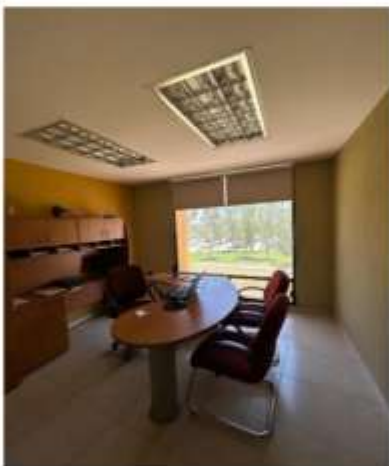
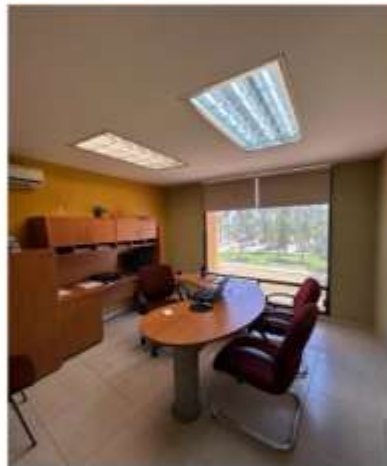
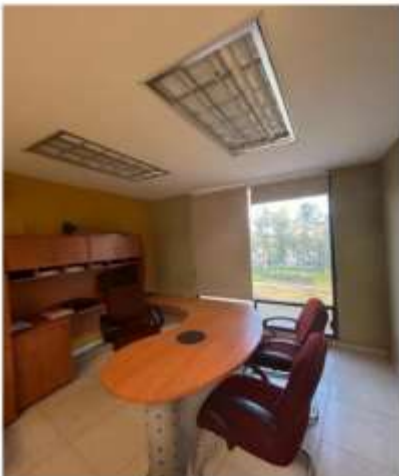
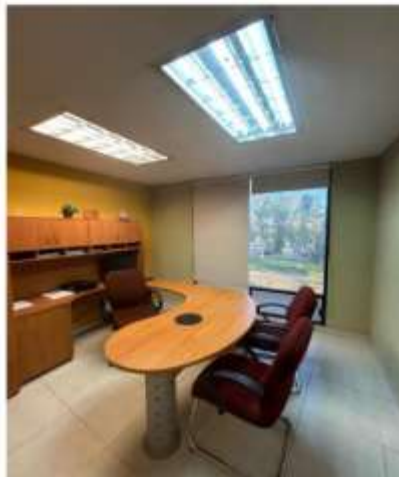
Figura 3.28. Fotos y grafica del Cubículo 6.

| <b>Descripción de los sitios de trabajo que requieren iluminación localizada:</b><br>En esta zona no se registraron deficiencias lumínicas o problemas de deslumbramiento en ningún horario establecido. |

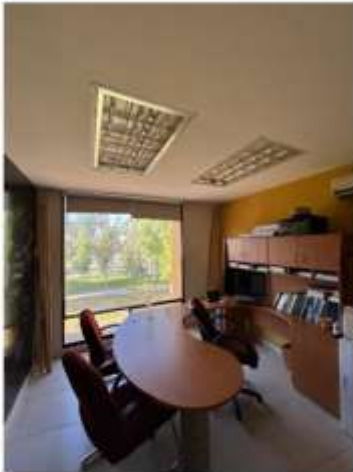
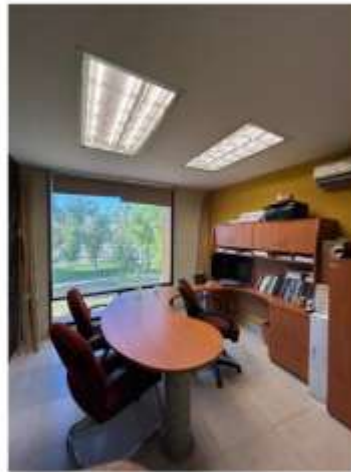
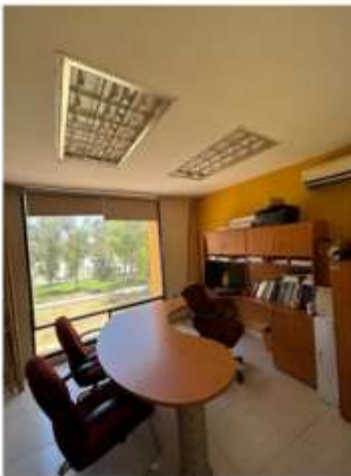
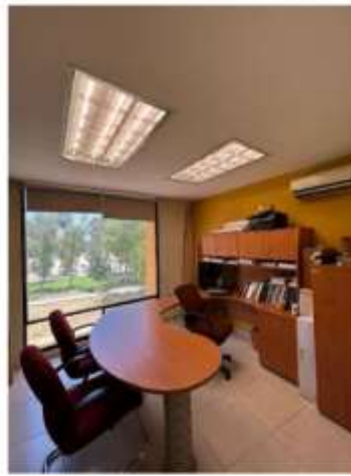
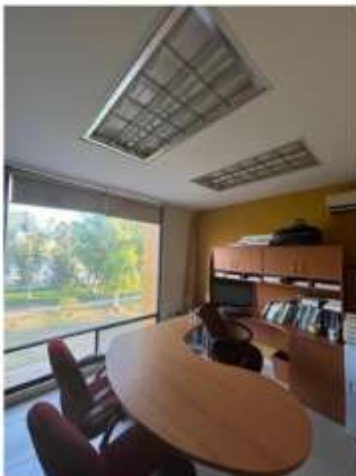
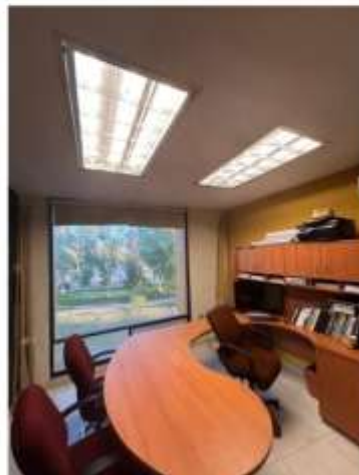
Figura 3.29. Fotos y grafica del Cubículo 5.

| <b>Descripción de los sitios de trabajo que requieren iluminación localizada:</b><br>En esta zona no se registraron deficiencias lumínicas o problemas de deslumbramiento en ningún horario establecido. |

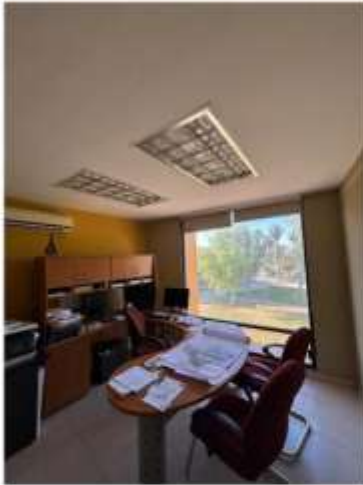
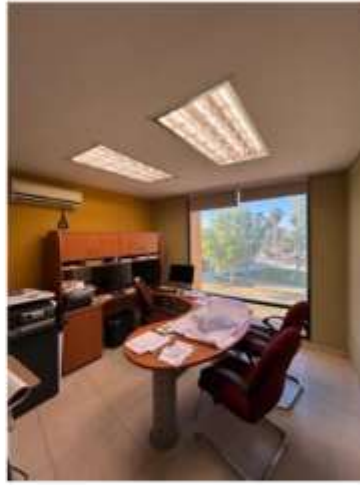
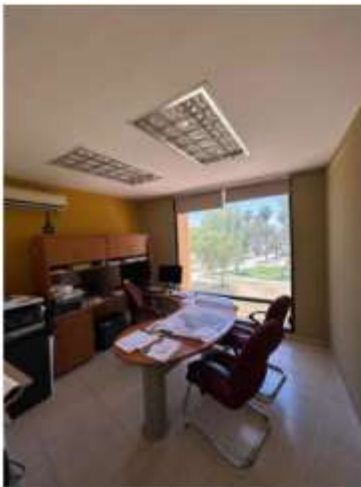
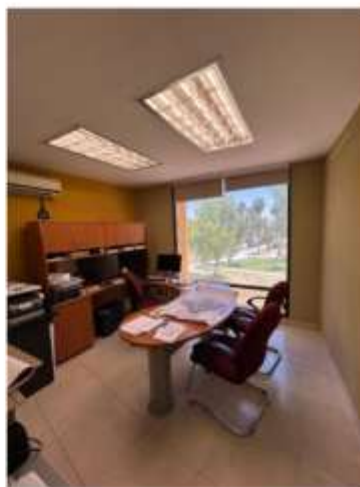
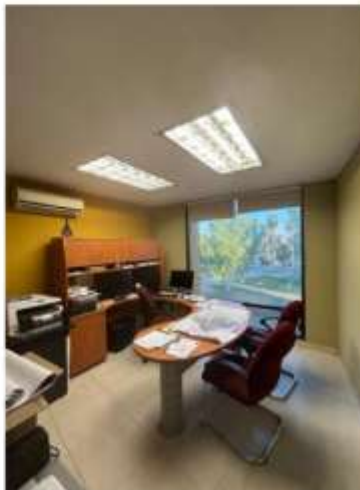
Figura 3.30. Fotos y grafica del Cubículo 4.

| <b>Descripción de los sitios de trabajo que requieren iluminación localizada:</b><br>En esta zona no se registraron deficiencias lumínicas o problemas de deslumbramiento en ningún horario establecido. |

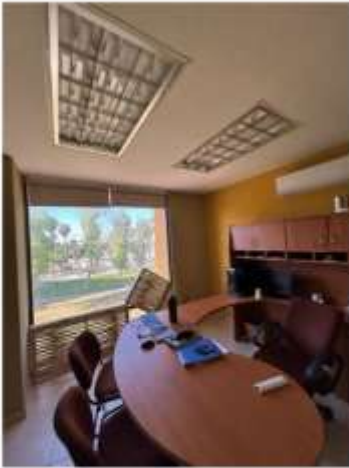
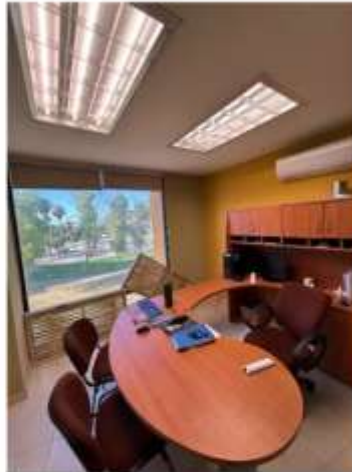
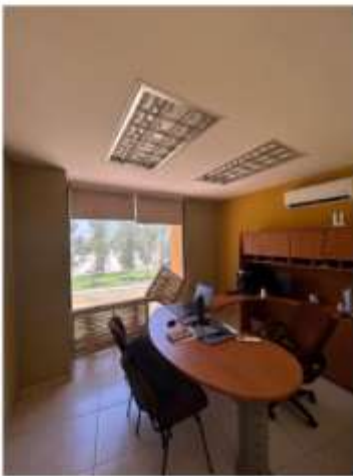
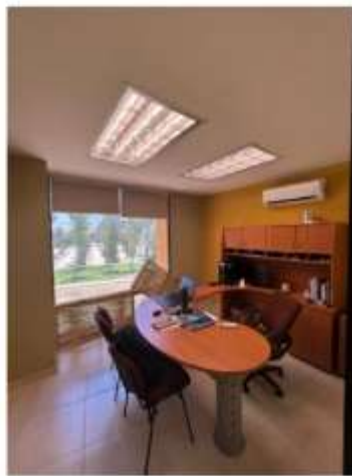
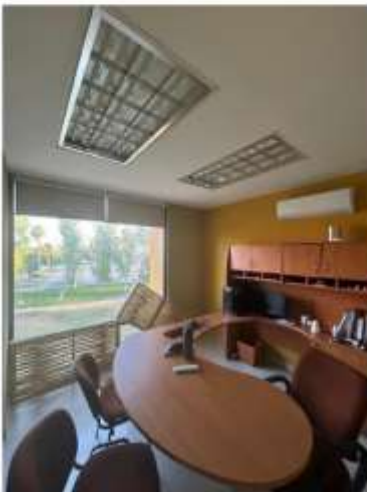
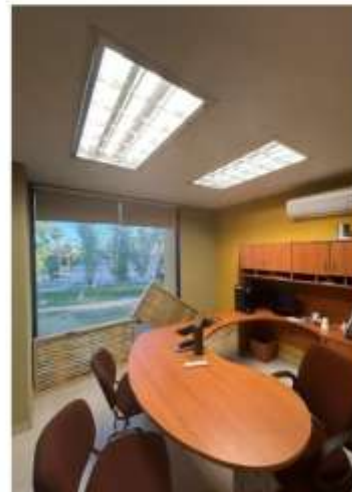
Figura 3.31. Fotos y grafica del Cubículo 3.

| <b>Descripción de los sitios de trabajo que requieren iluminación localizada:</b><br>En esta zona se registraron deficiencias lumínicas y problemas de deslumbramiento durante la 1:00 p.m. y 7:00 p.m. |

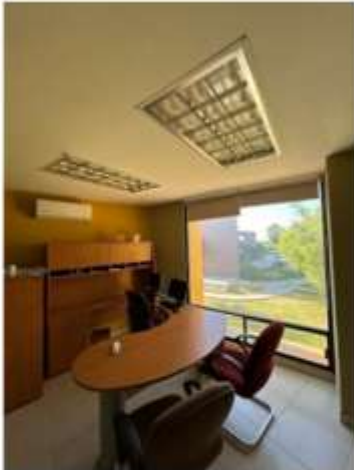
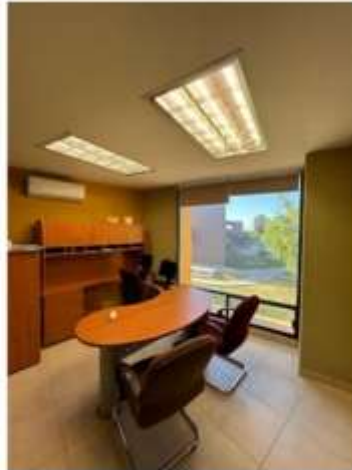
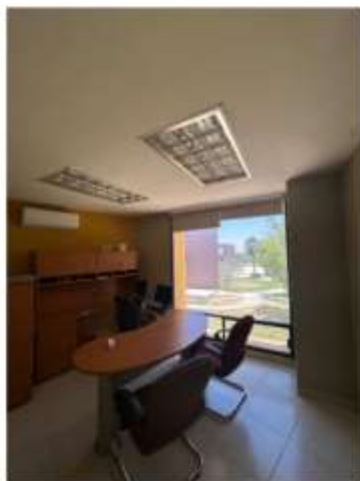
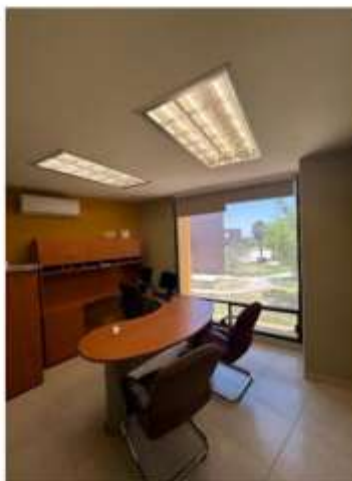
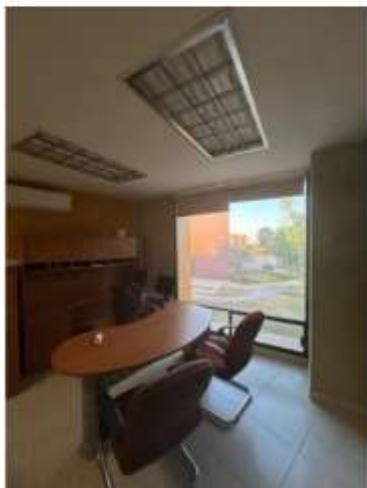
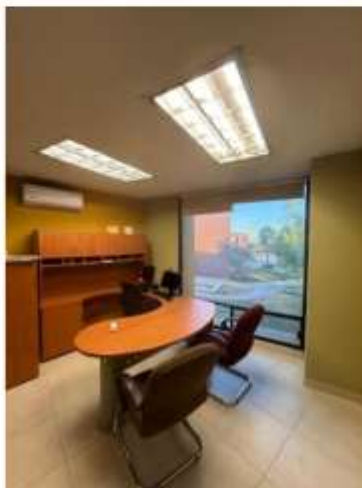
CUBICULO 02 7:00 a.m.

ILUMINACIÓN NATURAL

ILUMINACIÓN MIXTA

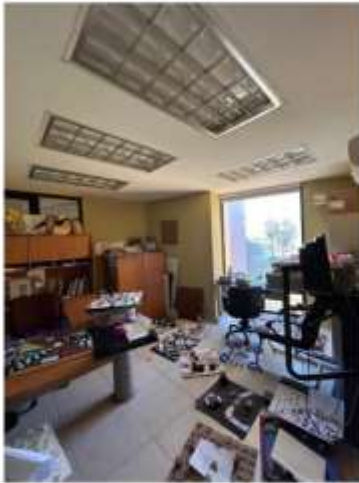
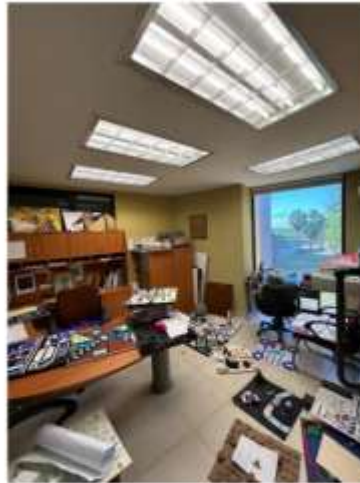
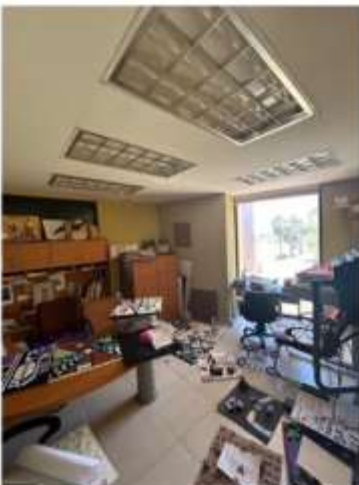
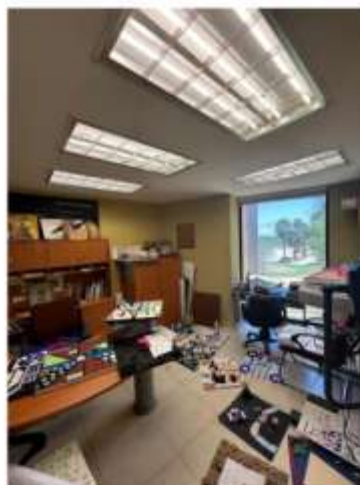
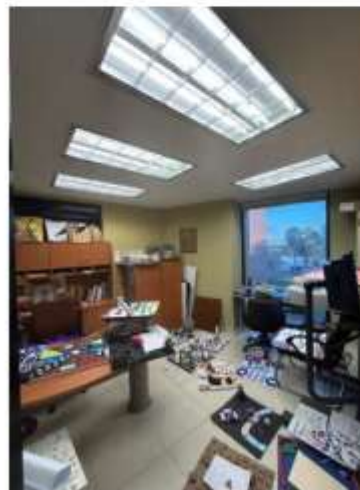
Figura 3.33. Fotos y grafica del Cubículo 1.

CUBICULO 01 7:00 a.m.

ILUMINACIÓN NATURAL

ILUMINACIÓN MIXTA

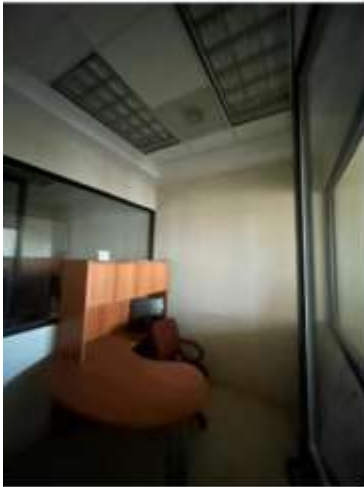
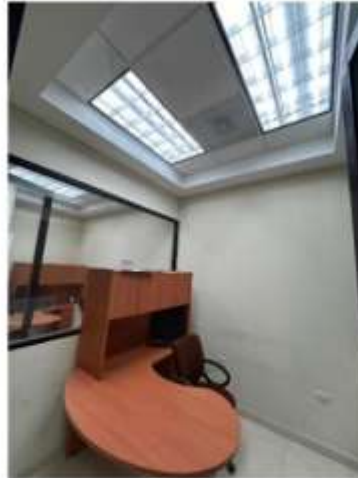
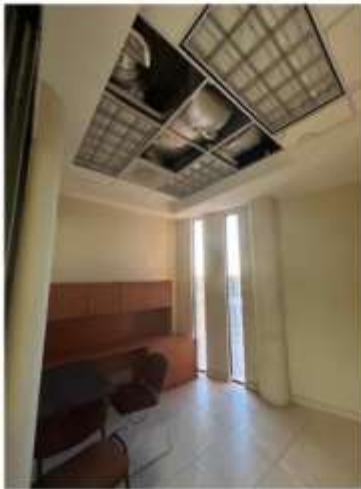
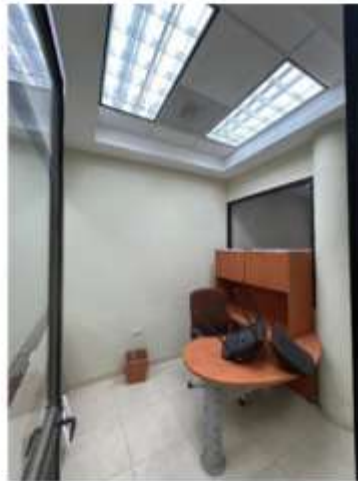
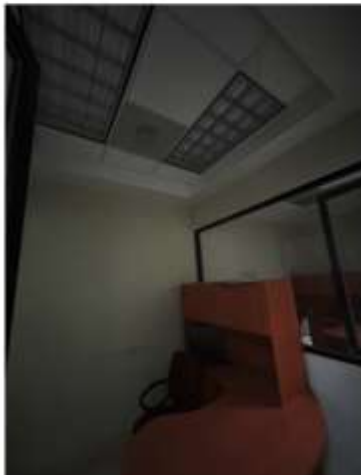
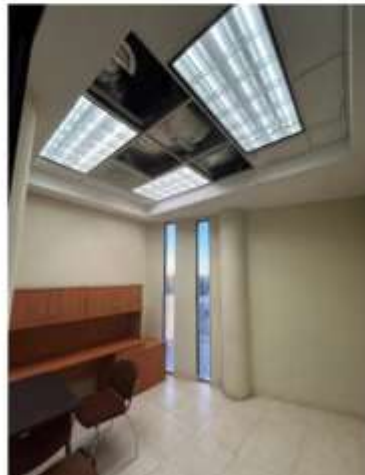
Figura 3.34. Fotos y grafica de las Oficinas de Tesis.

OFICINAS DE TESIS 7:00 a.m.

ILUMINACIÓN NATURAL

ILUMINACIÓN MIXTA

En esta zona se registraron deficiencias lumínicas, además de ser espacios que no se usan en la actualidad para su función original, ya que se les da un uso para almacenar maquetas y planos.
